Die „Restaurierung“ des Bremer Doms im 19. Jahrhundert

**Die „Restaurierung“ des Bremer Doms im 19. Jahrhundert
Beitrag des Landesamtes für Denkmalpflege Bremen**

Exposé zur Vorbereitung der Ausstellung

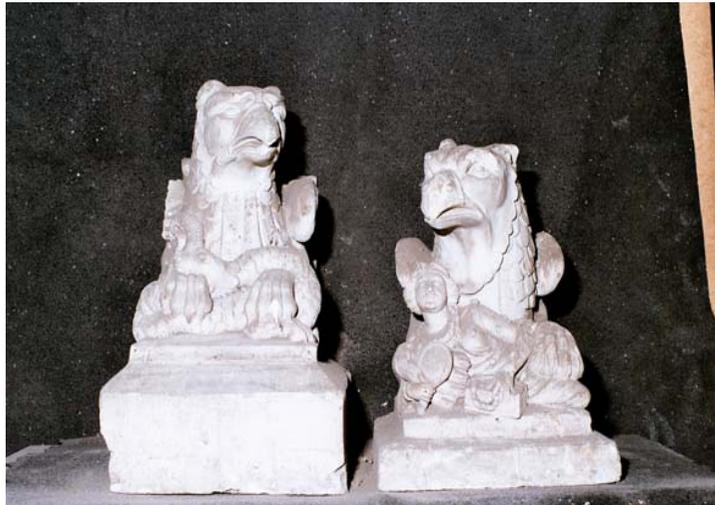
Anhang Nr.: 13

Technische Daten:

Art: Modelle, Vollfigur (innen hohl) und Halbschale

Maße: Links: 31 x 50 x 48 cm
Rechts: 30 x 42 x 36 cm

Material: Gips

Beschaffenheit: schmutzig, Staub und Taubendreck, Figuren gut erhalten

Greife, Modelle für die „Bestien“ an der Westfront

Links: Greif mit Schlange zwischen den Klauen. Blick nach rechts, hoher Sockel und Rückwand, hohl, linker Flügel zerbrochen, am Bau in Stein ausgeführt

Rechts: Greif mit „Eitelkeit“ in den Klauen. Blick nach links, Sockel und Rückwand, nur Halbschale. Verändert am Bau ausgeführt.

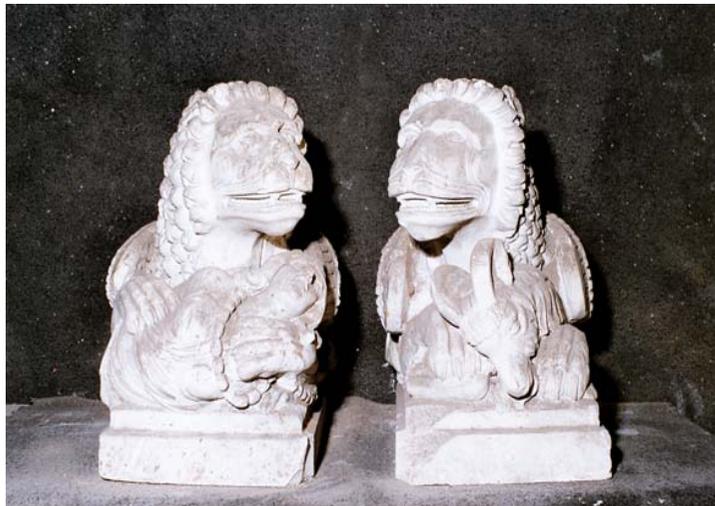
Anhang Nr.: 14

Technische Daten:

Art: Zwei Modelle, Vollfiguren (innen hohl)

Maße: Beide ca. 27 x 42 x 43 cm

Material: Gips

Beschaffenheit: schmutzig, Staub und Taubendreck, Figuren gut erhalten

Löwen, Modelle für die „Bestien“ an der Westfront

Links: Löwe mit „Eitelkeit“ (Meerjungfrau) zwischen den Pfoten, Blick nach rechts, Sockel und Säulenansatz

Rechts: Löwe mit Widder zwischen den Pfoten, Blick nach links, Sockel und Rückwand

Beide nicht am Bau ausgeführt.
